永新县高市乡 100MW（一期 20MW）

地面光伏发电工程

水土保持监测总结报告

编制单位：吉安市赣源工程咨询有限公司

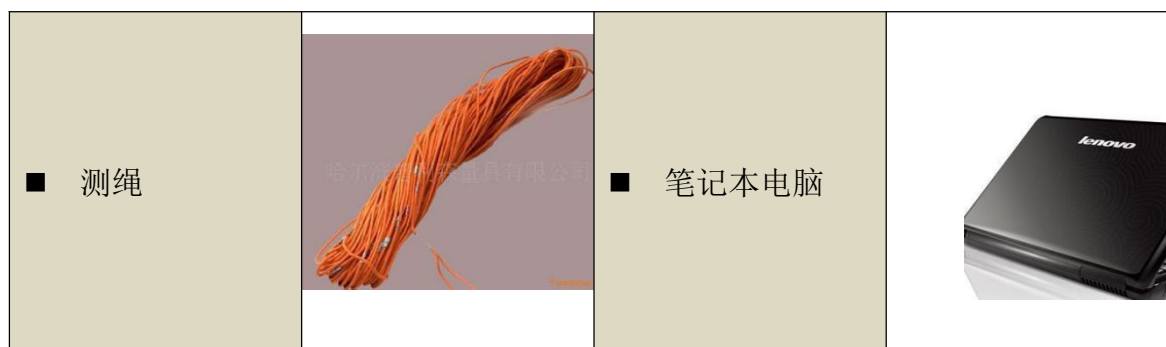
图 1-1 本工程累计投入的监测设备

■ 50M 皮尺	 	■ 无人机
 	■ 手持 GPS	 	■ 数码摄像机

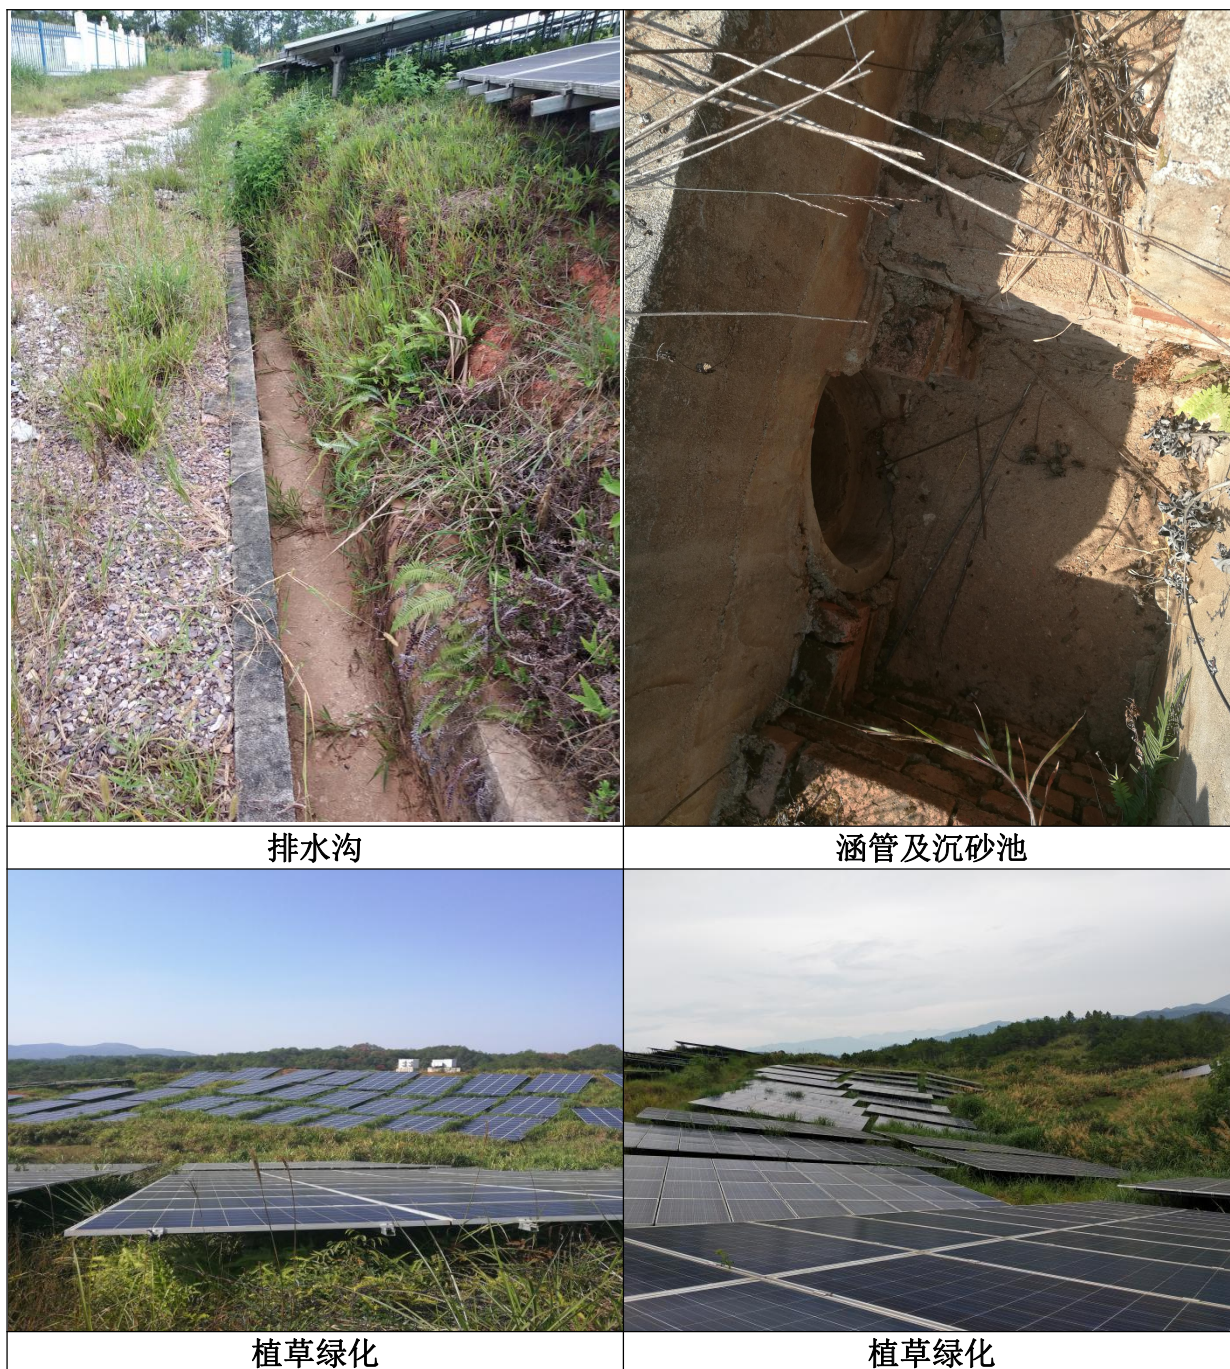
本工程已完成的水土保持措施数量、水土保持措施保存情况、水土保持措施效果、工程实际扰动土地面积、实际水土流失防治责任范围、施工临时设施迹地恢复情况等采取调查监测法。通过现场调查、对照批复水土保持方案、与建设单位和监理单位座谈沟通、查阅施工期间监理资料，收集工程建设期的影像资料和完成的水土保持措施工程量，评估工程建设期的水土流失程度和水土保持效果。现场调查监测情况详见下图。

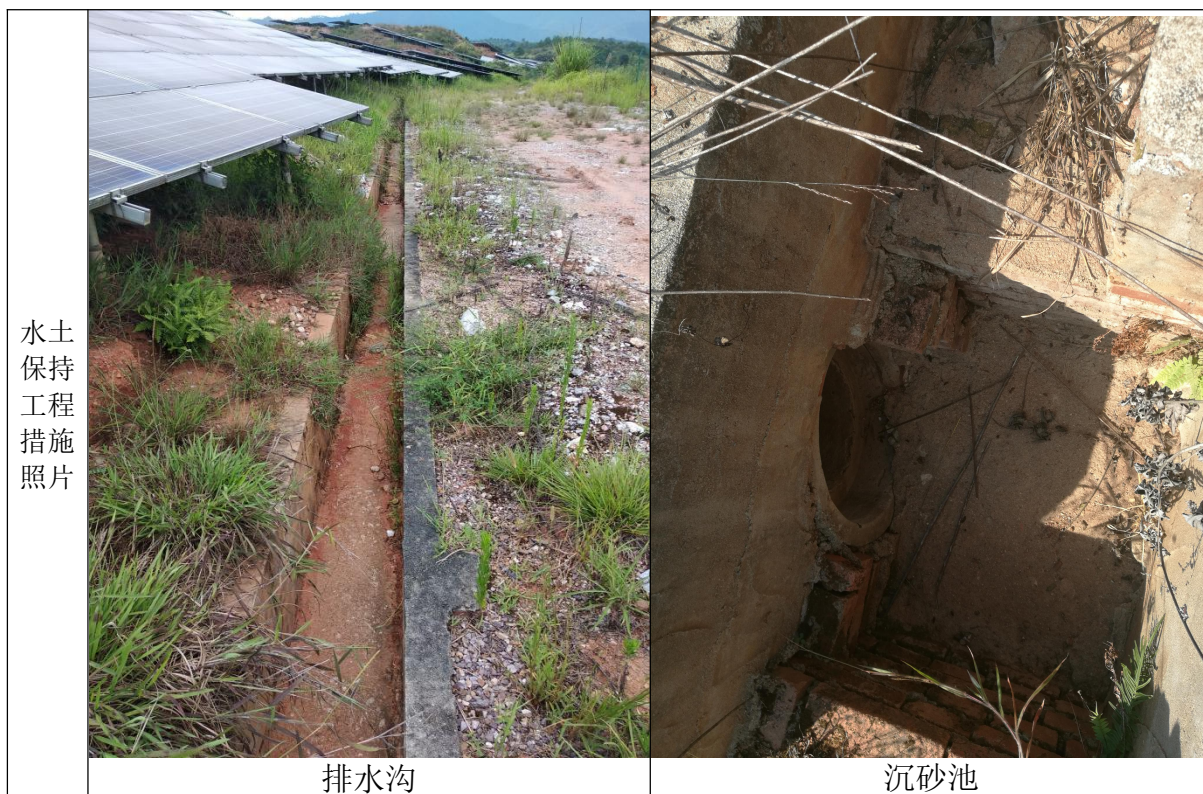
序号	防治分区	具体措施	单位	方案设计工程量	实际完成工程量
1	光伏发电区防治区	滴水区域铺盖碎石	m	14816	
		排水沟	m	6000	7526
		生态排水沟	m	2880	1589
		土质沉砂池	座	105	120
		谷坊	座	22	0
2	运行管理区防治区	砖砌排水沟	m	150	180
		砖砌沉砂池	座	2	3
3	场内道路区防治区	碎石路面	m ³	1237	1506
		Φ500mm 涵管	m	170	240
		砖砌排水沟	m	4948	2512
		砖砌沉砂池	座	50	5
		砖砌跌水池	座	30	2

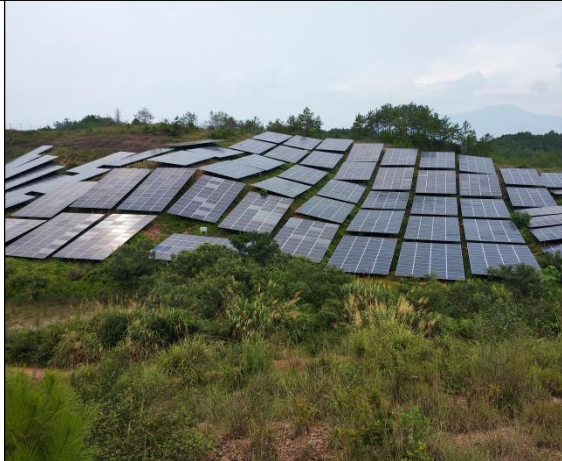
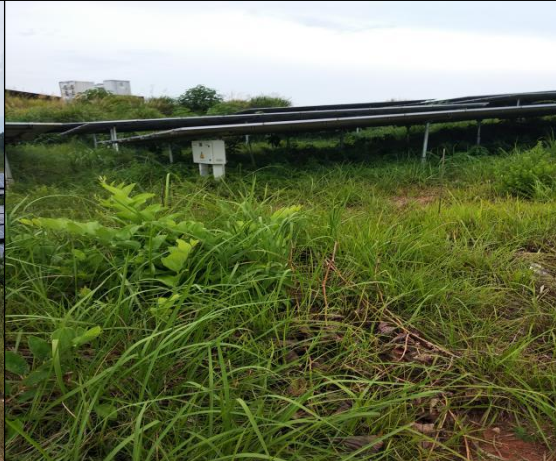
水土保持植物措施照片

绿化措施	绿化措施
